STRATÉGIE DE GESTION DE LA BANDE CÔTIÈRE  
DEPUIS LA GRANDE PLAGE DE GÂVRES JUSQU'AU  
SECTEUR DU LINÈS À PLOUHINEC  
PHASE 5 - PRECONISATION DE SCENARIOS DE GESTION

<b>Contact</b>	<b>CASAGEC INGENIERIE</b> 18 rue Maryse Bastié Z.A. de Maignon 64600 Anglet - FRANCE Tel : + 33 5 59 45 11 03 Web : <a href="http://www.casagec.fr">http://www.casagec.fr</a>
<b>Titre du rapport</b>	Stratégie de gestion de la bande côtière depuis la Grande Plage de Gâvres jusqu'au secteur du Linès à Plouhinec  Préconisation de scénarios de gestion - Phase 5
<b>Maître d'Ouvrage</b>	Mairie de Gâvres
<b>Auteur(s)</b>	Antoine Fégné - Hervé BIZIEN
<b>Responsable du projet</b>	Hervé BIZIEN (bizien@casagec.fr)
<b>Rapport n°</b>	CI-19087-C

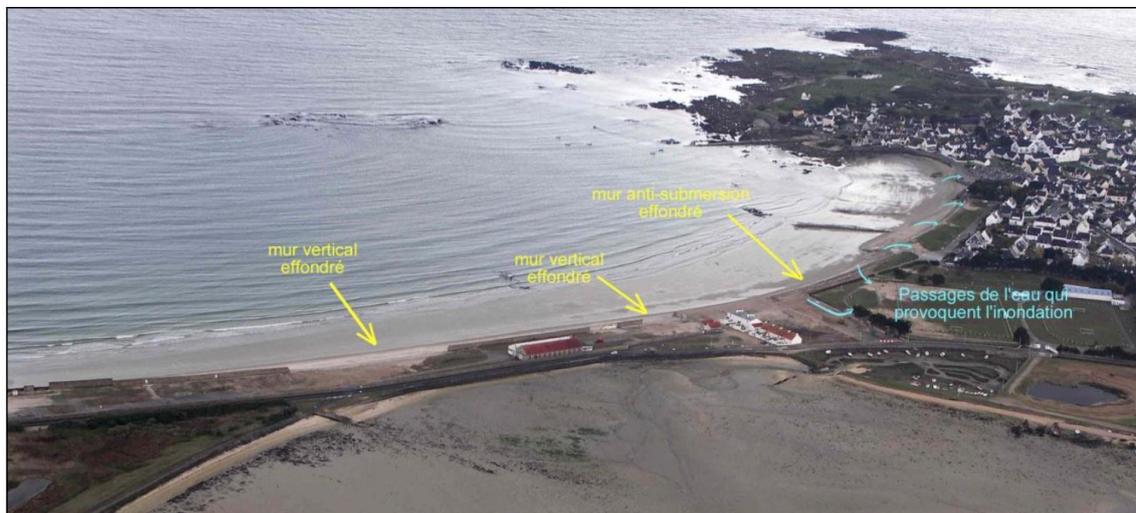
L'épisode du 10 mars 2008 notamment (tempête Johanna, accompagnée d'une surcote exceptionnelle) s'est traduit par la rupture de l'ouvrage de protection et du cordon sur les secteurs de l'ancienne poudrière, du terrain de football et du Boulevard de l'Océan (secteurs très étroits du tombolo), suivie de la submersion de l'ancienne lagune et d'une centaine de maisons qui y avaient été construites (Figure 1 et Figure 2).

Figure 2 : Dégâts observés le 10 mars 2008 (DHI)

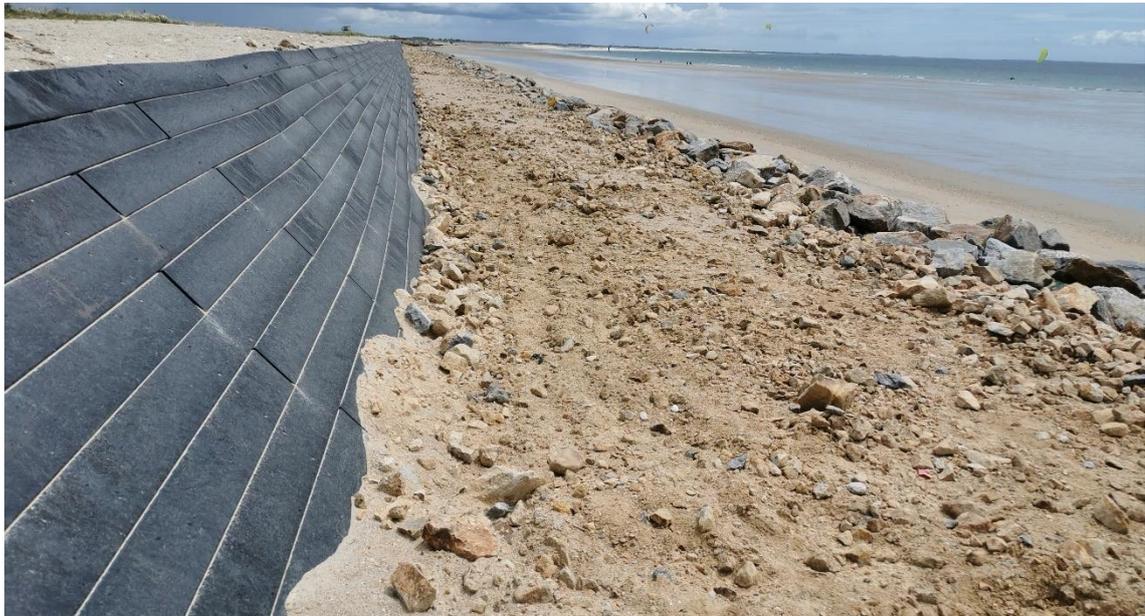
- Les sables de rechargement à l'arrière du perré ont flué sous la base de l'ouvrage ainsi qu'au travers, par les interstices non fermés et par le géotextile discontinu. D'importantes cavités sont observées en arrière du perré. L'ouvrage semble donc attaqué par les franchissements en crête ;
- En mars 2020 des blocs d'enrochements s'étaient déplacés sous l'effet des tempêtes, certains se sont désolidarisés du cordon ;
- L'aspect « imperméable » de la protection en matériaux composite peut générer des problèmes d'écoulement et de réflexion ;
- Les petits enrochements, très mobiles, s'étalent en pied de parois.

Figure 18. Photographie de l'ouvrage actuel étudié.

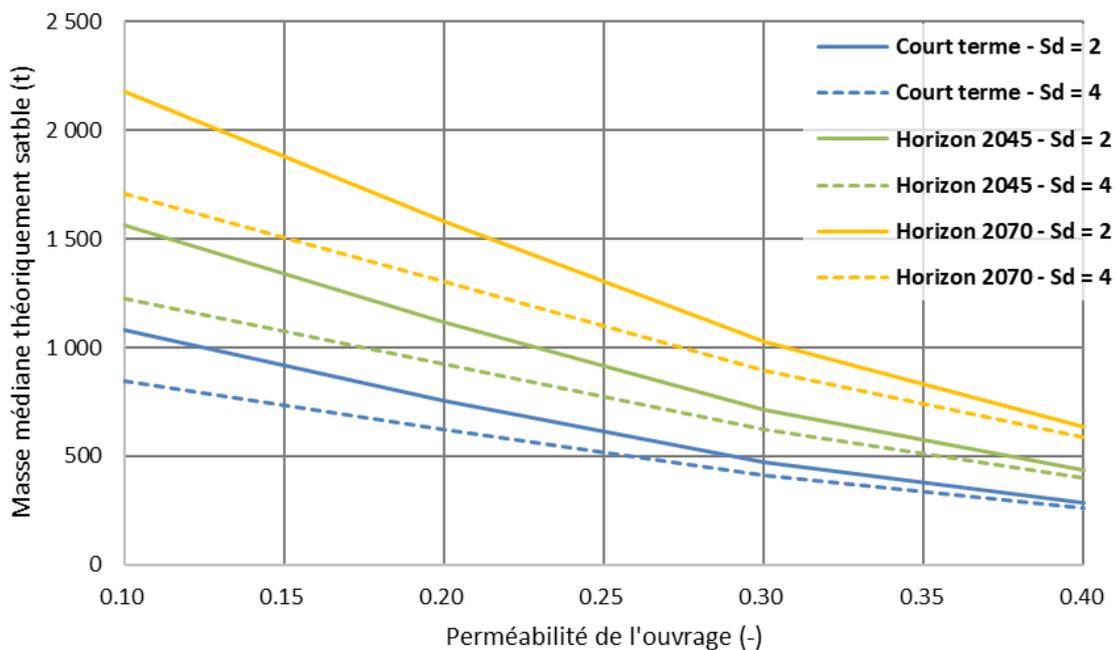
Figure 21. Masse médiane théoriquement stable en fonction de la perméabilité de l'ouvrage et pour plusieurs horizons.

- La stabilité de la carapace en enrochements 0,3-1 t, actuellement en place, offre une marge de stabilité suffisante à court terme. Cependant, elle apparaît à la limite de la stabilité à l'horizon 2045 puis instable à l'horizon 2070 ;
- Une catégorie d'enrochements de 1-3 t permettra de stabiliser la carapace à plus long terme ;
- D'autres calculs ont été effectués, une optimisation de la pente à 3H/2V est possible, à condition d'augmenter l'épaisseur de la sous couche afin d'augmenter la perméabilité de l'ouvrage.

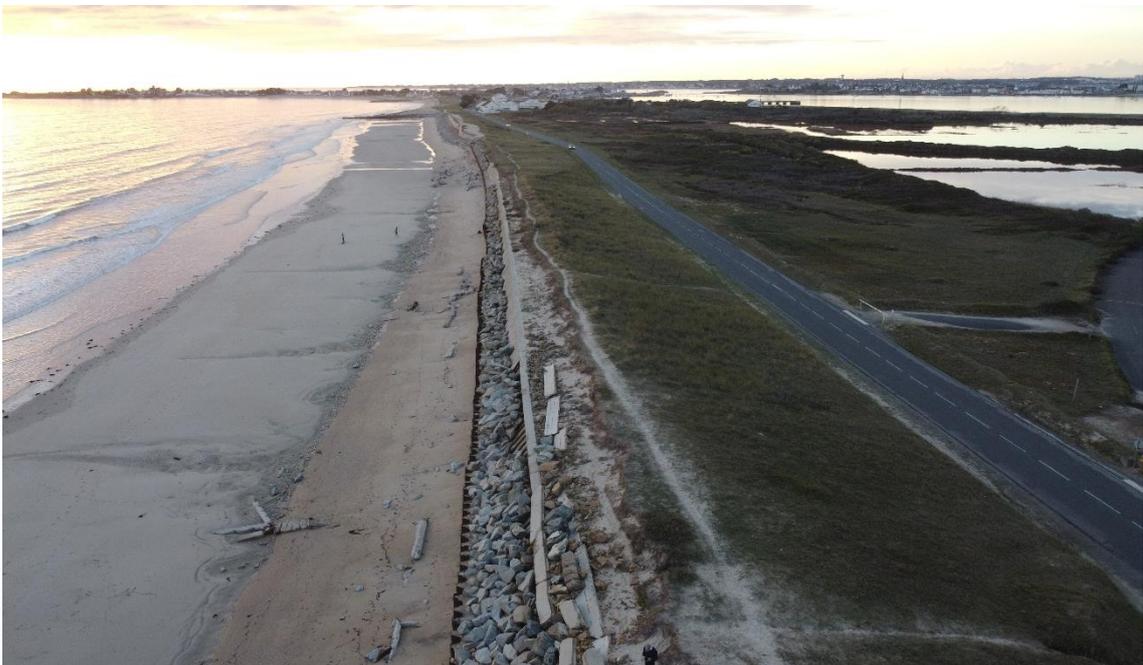
- Le diagnostic des ouvrages existants a permis de mettre en avant la vétusté de nombreux ouvrages de protection. Les ouvrages sont pour beaucoup vieillissants, en partie déstructurés et globalement franchis. L'abandon de ces ouvrages aurait pour conséquences :
  - Pour le secteur Ouest : une défaillance du système d'endigement à moyen/long terme entraînant l'abaissement du niveau de protection et donc la mise en danger des personnes et des biens ;
  - Pour le secteur Est : la présence d'un linéaire important d'ouvrages en mauvais état et d'un cordon dunaire étroit (voir très étroit) laisse envisager des dégâts puis la rupture de la D158 à court terme. Cela entraînerait la rupture territoriale de la commune de Gâvres.

Figure 29. Proximité de la route avec les ouvrages en mauvais état sur le secteur Est.

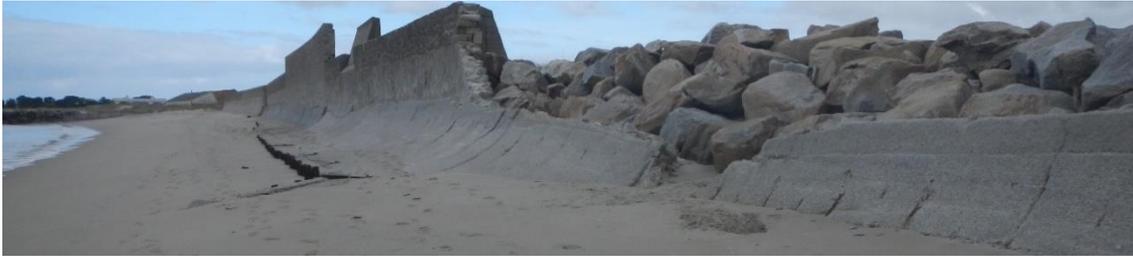
Il est à noter que cette reprise ponctuelle est techniquement envisageable mais relativement onéreuse car les ouvrages sont dans un état de ruine. De plus, cette solution technique (mur vertical) n'a pas été étudiée lors de la pré-analyse des modes de gestion active et a été écartée d'emblée car son impact sédimentologique et paysager était trop important.

Figure 40. Photographie de l'ouvrage actuellement en place sur le secteur 3.

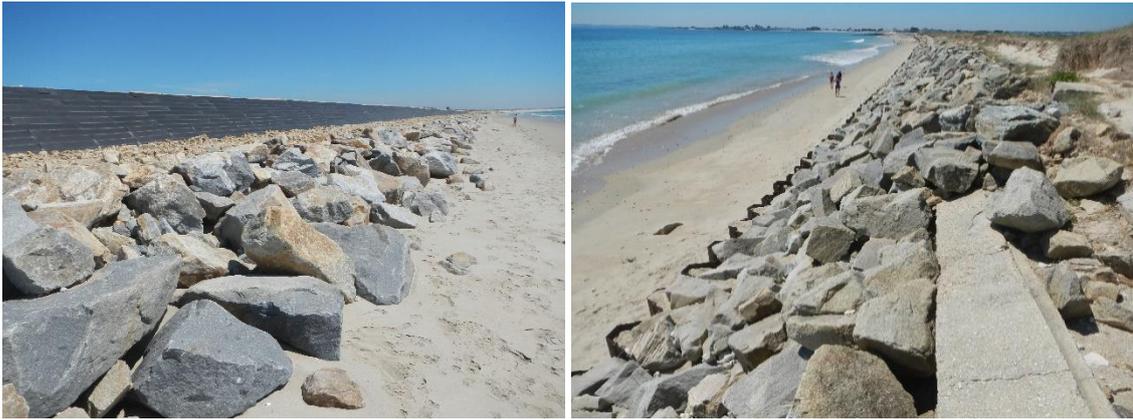
Il ressort de cet état des lieux que l'unique ouvrage de protection de la D158 sur le secteur 5, est en mauvais état. Le suivi seul de l'ouvrage n'est pas envisageable. En effet, sans intervention à court terme, des brèches dans la dune pourraient apparaître risquant une rupture de continuité territoriale. Une reprise ponctuelle du perré enrochements/béton apparait donc nécessaire avec a minima le nettoyage de la plage et le réagencement de certains ouvrages.

Figure 45. Photographie de l'ouvrage de protection du pied de dune sur le secteur 5.

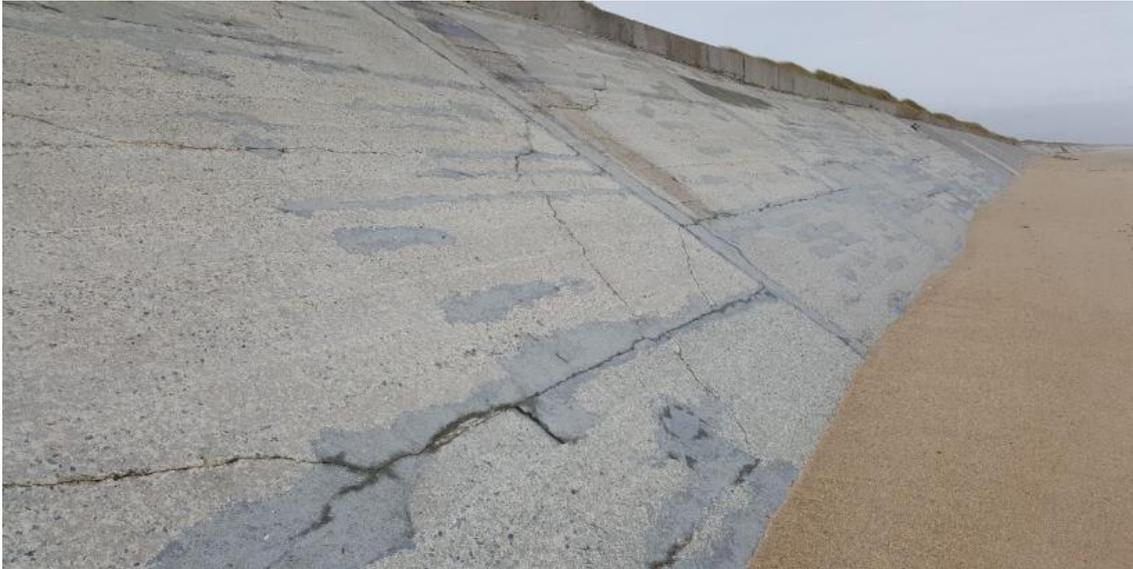
En effet le perré béton présente des microfissures et des aciers sont apparents et corrodés en tête d'ouvrage. Pour pallier ces pathologies, différentes méthodes sont envisageables selon l'évolution des dégradations constatées :

Figure 50. Photographie de l'ouvrage actuel sur le secteur 6.

- **Secteur 6 : Reprise des désordres sur tout le linéaire.** La reprise au fil de l'eau de l'ouvrage de type perré en béton est retenue au regard de l'état moyen du tronçon. Pour cela, le traitement des fissures par injection semble adapté. Ces travaux seront réalisés par le Conseil Départemental en fonction de l'évolution constatée des dégradations ;

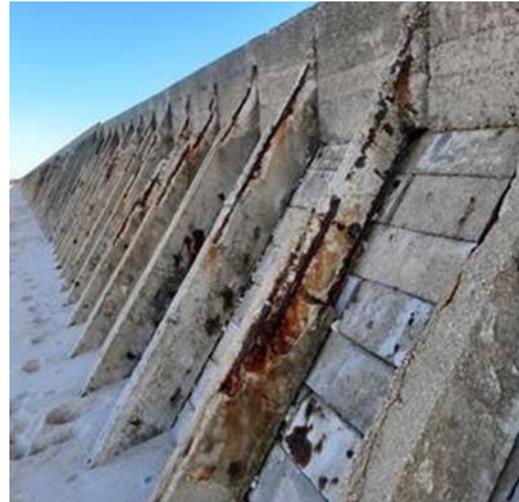
En effet, une corrosion avancée des aciers et de nombreuses fissures sur l'ensemble du linéaire sont observées sur cet ouvrage. Pour pallier ces pathologies, différentes méthodes sont envisageables selon l'évolution des dégradations constatées :

Figure 52. Photographie du perré en madriers béton.

**Cet ouvrage en apparence robuste doit faire l'objet d'une inspection détaillée en lien avec sa pathologie (corrosion). Si son état ne permet pas une protection à moyen terme, une solution de gestion active de type perré en enrochements sera préconisée.**

- **Secteur 7 : Gestion active du perré en enrochements.** Compte tenu de la longueur de l'ouvrage, de l'état d'avancement de l'oxydation des aciers structurants, de la dégradation du béton constitutif des poteaux inclinés et de la pénétration des chlorures marins dans l'ensemble de la structure béton, la réparation de la structure en béton n'est techniquement et économiquement pas envisageable. La mise en œuvre d'enrochements ancrés par une bêche en enrochements ou de type palplanches est aujourd'hui privilégiée. A partir de 2025 et après un examen détaillé des ouvrages et une priorisation des secteurs, le Conseil Départemental interviendra sur une période de 10 à 20 ans pour la mise en œuvre d'enrochements sur une emprise au sol la plus faible possible.
